# وارنیشی روغن توربین

(بخش دهم)

سعید کردی زاده  
شرکت بهره‌برداری و تعمیراتی مپنا  
Site@kordizade.com

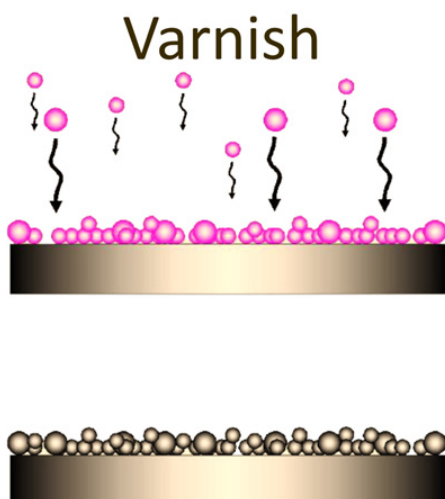
تصویر (۱-۱۰) - تشکیل وارنیش در سطح فلز

وارنیش یکی از محصولات مضر است که حاصل تخریب روغن می‌باشد. منشاء وارنیش، ذرات نامحلول و بعضاً محلول ارگانیک مانند اکسیدهای چسبناک (Adherent Oxide) و مواد کربندار (Carbonaceous Material) موجود در روغن است که پیوندهای قطبی و اندازه‌ای کمتر از یک میکرون دارند. وقتی تراکم این ذرات کمتر از یک میکرون، بیشتر از نقطه اشباع روغن شود یا دمای روغن به کمتر از  $50^{\circ}\text{C}$  کاهش یابد (مشابه سرد شدن هوا که باعث بارش باران می‌شود) این مواد از روغن، به سطح فلز غیرقطبی مهاجرت می‌کنند و تشکیل رسوب می‌دهند. این رسوب در ابتدا نرم و آدامس مانند است (Gum-like) و رنگ قهوه‌ای روشن متمایل به خرمایی دارد. با گذشت زمان و چرخه‌های حرارتی متعدد (Thermal cycles) به رسوب لایه نازک و سختی تبدیل می‌شود که به آن وارنیش می‌گویند.

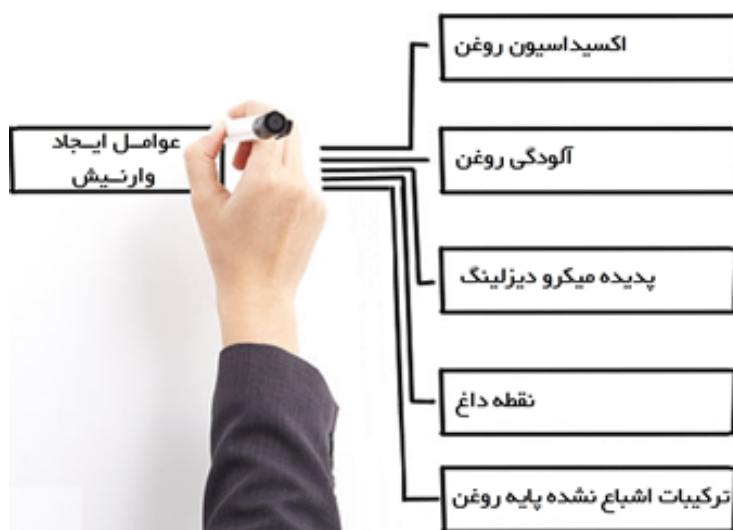
تصویر (۳-۱۰) - عوامل ایجاد وارنیش

۱- اکسیداسیون روغن

۲- آلودگی روغن

۳- پدیده میکرو دیزلینگ

۴- نقاط داغ (Hot Spot)

۵- وجود ترکیبات اشباع نشده در پایه روغن

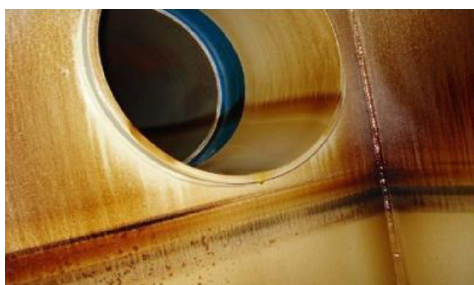
تصویر (۴-۱۰) - رسوب‌های واریش  
جمع شده در مخزن ذخیره روغن

ذرات واریش و آب موجود در روغن، توده‌ای شبیه ماسه خیس به وجود می‌آورد. این توده چسبناک به شدت خطر جام کردن قرقره سرو ولوها را افزایش می‌دهد. شرکت موبیل [www.mobiloil.com] طی گزارشی علت ۶۰٪ از خرابی قرقره کنترل ولوهای توربین را پدیده واریش معرفی می‌کند.

رسوب‌های واریش جمع شده در مخزن ذخیره روغن، لوله‌ها و حفره‌های تجهیزات، به لحاظ شیمیایی فعال است؛ بنابراین در صورت تعویض روغن، این رسوبات با روغن نو واکنش می‌دهند و باعث آلودگی سریع روغن نو می‌شوند.

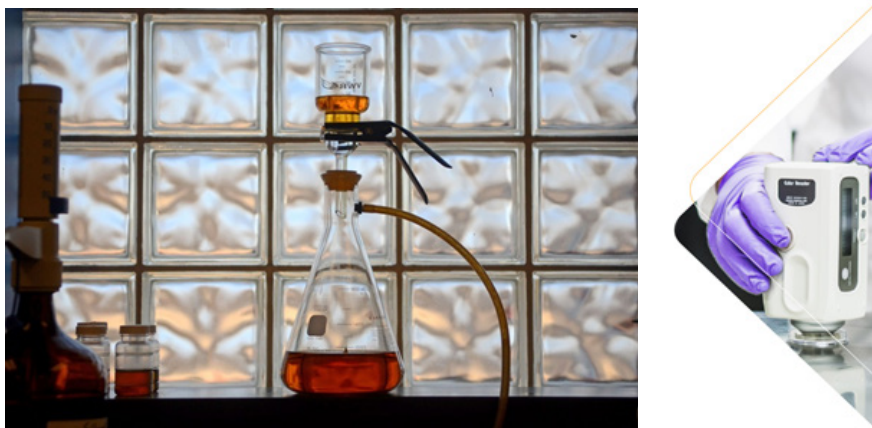
Membrane Patch Colorimetric (MPC) طبق استاندارد ASTM D۷۸۴۳ انجام می‌شود. در این آزمایش مانند Patch Test، ۵۰ میلی‌لیتر روغن به همراه ۵۰ میلی‌لیتر حلال تمیز (اتر) از فیلتر کاغذی نیتروسولوزی (Nitrocellulose) ۰/۴۵ میکرون عبور داده می‌شود. در ادامه فیلتر کاغذی با اتر تمیز کاملاً شستشو داده می‌شود و خشک می‌گردد. شدت رنگ ایجاد شده روی فیلتر کاغذی به کمک دستگاه اسپکتروفوتومتر (Spectrophotometer) (به عنوان مثال دستگاه ۳۰۰۰ Macbeth) ارزیابی و نتیجه بر حسب ΔE گزارش می‌شود. در بسیاری از منابع و کتاب‌های آنالیز روغن، این آزمایش به آزمایش پتانسیل واریش (Varnish Potential Test) یا VPT معروف می‌باشد.

| $\Delta E < 15$ | $15 < \Delta E < 25$ | $25 < \Delta E < 35$ | $\Delta E > 35$ |
| خوب | تحت پایش | نامناسب | بحرانی |

تصویر (۵-۱۰) - تمایل تشکیل وارنیش با برحسب مقدار  $\Delta E$  از آزمایش MPC یا VPT

پیشنهاد می‌شود نمونه‌گیری روغن جهت آزمایش **Membrane Patch Colorimetric (MPC)** در بطری‌های تیره انجام گردد؛ زیرا در صورت تماس نمونه با نور آفتاب در اثر اشعه ماورای بنفش (UV) مقدار  $\Delta E$  در آزمایش **Membrane Patch Colorimetric (MPC)** به طور کاذب عدد بزرگ‌تری را نشان می‌دهد.

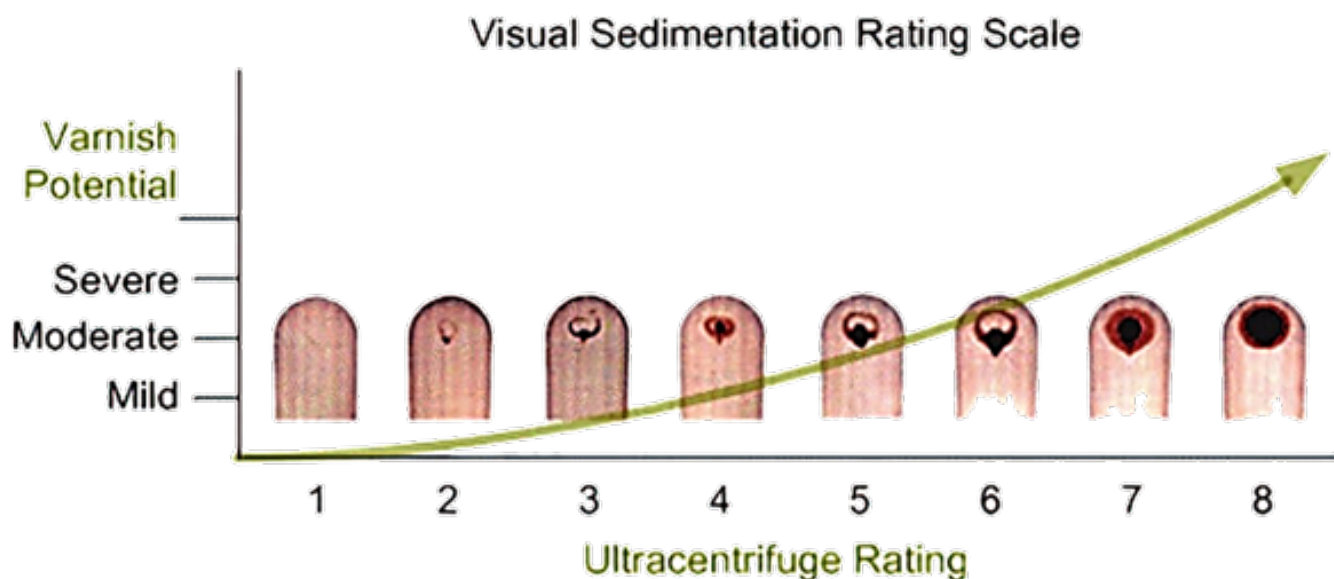
در این روش با سانتریفیوژ کردن نمونه روغن، کربن‌های نامحلول و وارنیش در انتهای لوله آزمایش رسوب می‌کنند. نمونه روغن داخل لوله آزمایش به مدت سی دقیقه با سرعت دورانی ۱۷۵۰۰ دور بر دقیقه چرخانده می‌شود. در پایان، رسوب تشکیل شده در لوله آزمایش با مقیاس معین در تصویر (۶-۱۰)، مقایسه می‌شود و با عددهای یک تا هشت، کدبندی و گزارش می‌گردد.

#### Ultra Centrifuge Rating

17,500rpm

30 minutes

تصویر (۶-۱۰) - آزمایش Ultra Centrifuge Rating

کدهای چهار، پنج و شش یعنی روغن توربین مستعد پدیده وارنیش است، در صورتی که نتیجه آزمایش با کدهای هفت و هشت بیان شود، وارنیش در روغن توربین اتفاق افتاده است.

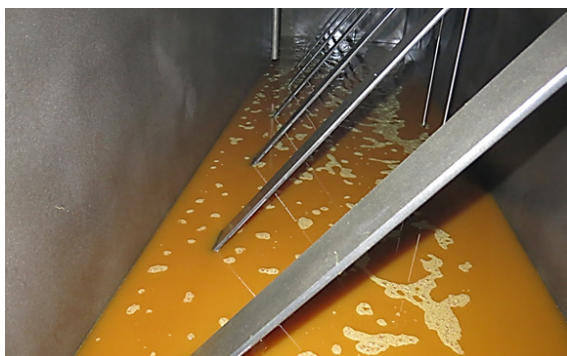
از راهکارهای حذف وارنیش، شستشوی شیمیایی سیستم روغن‌کاری توربین است. اجرای این روش مستلزم خاموش کردن توربین است و از این نظر که مانع ادامه تولید برق می‌شود، روش مطلوبی نیست.

تصویر (۷-۱۰) - شستشوی شیمیایی تانک روغن توربین گازی MGT70 مپنا

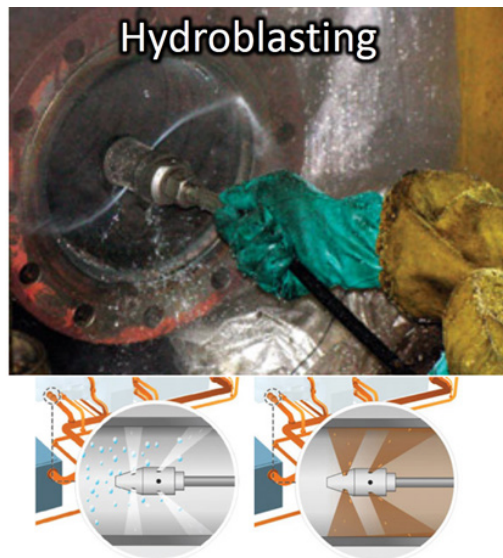
در این روش همان طور که در تصویر (۸-۱۰) مشاهده می کنید، به کمک فشار جت آب می توان رسوب و آرنیش تشکیل شده در لوله های سیستم روغن کاری توربین را حذف کرد.

تصویر (۸-۱۰) - هیدرو بلاستینگ
